ASUNTO-OSAKEYHTIÖ TEPPOLANPORTIN ENERGIA-  
TEHOKUUDEN PARANTAMISEN VAIHTOEHDOT

Opinnäytetyö  
Helmikuu 2014

Toimeksiantaja  
As. Oy Teppolanportti

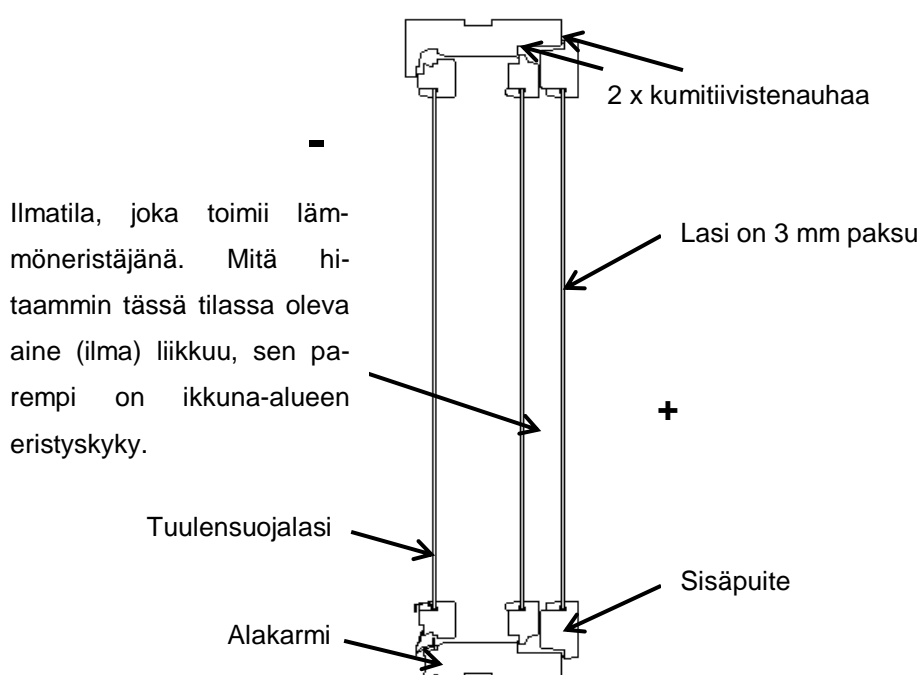
Kiinteistöissä on alkuperäisasennuksena MSK-ikkunat (kuva 4), jotka olivat 1980-luvun tyypillisimmät ikkunamallit. Ikkunat ovat osittain huonossa kunnossa ja päästävät hallitsemattomasti ilmaa raoista sekä ovat puuosien osalta ajan saatossa vaurioituneet. Ikkunoiden arvioitu U-arvo eli *lämmönläpäisykerroin* on 2,5 W/m<sup>2</sup>K (taulukko 1). Uusissa ikkunoissa U-arvon vaatimus on 1,0 W/m<sup>2</sup>K, mutta parhaimmat ikkunat yltävät noin 0,70 W/m<sup>2</sup>K:iin. (Reijonen 2011, 14.)

Kuva 4. Leikkauskuva sisäänpäin aukeavasta MSK-ikkunasta. Karmisyyvyys eli sivusta katsottuna paksuus on 170 mm.

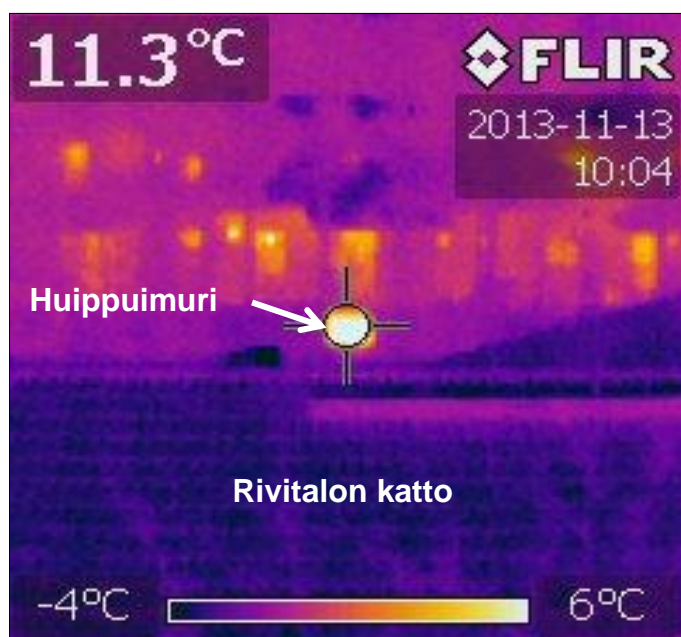
Taloyhtiössä on alkuperäisasennuksena koneellinen (poisto) ilmanvaihtojärjestelmä. Jokaisen kiinteistön katolla on kaksi huippuimuria. Imurit toimivat täysiteholla päiväsaikaan kahden tunnin välein kaksi tuntia kerrallaan. Muulloin imurit toimivat puoliteholla. Imureiden ohjauksesta vastaa kelloajastin, joka sijaitsee sähköpääkeskuksessa. Taloyhtiön vuosittaisista lämmityskustannuksista suurin osa eli 30 %, joka on noin 7100 €, menee niin sanotusti ilmanvaihdon mukaan taivaalle (kuva 15). Osan näistä kustannuksista pystyttäisiin säästämään esim. asentamalla alkuperäisten huippuimureiden tilalle lämpöenergiaa talteen ottavia ja sitä mm. käyttöveden lämmitykseen siirtäviä järjestelmiä. (Korkalainen 2013.)

Kuva 15. Lämpökuva rivitalon huippuimurista. Tähtäimen kohdan lämpötila-arvo on kuvan vasemmassa yläkulmassa.

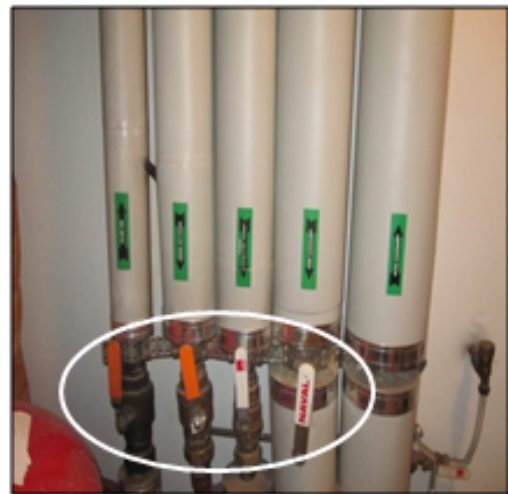
**Kuva 28a.** Linjasulut. Hyväkuntoiset.

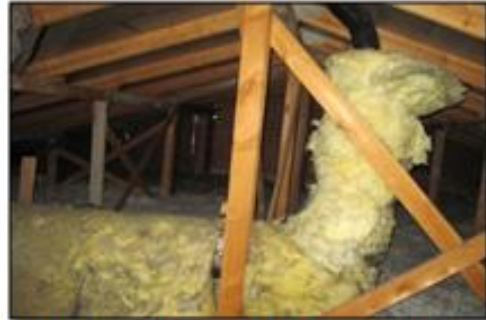
Lämmönjakuhuoneen putkieristeet ovat uusittuja ja hyväkuntoisia. Kylmän käyttöveden putki on "hikoillut" eli ilman kosteus on kondensoitunut eli tiivistynyt putken pinnalle läpiviennin kohdalla, mistä johtuen pienimäärä vettä on vuosisien saatossa valunut tiiliseinälle ja jättänyt haalean sinisen värjäytymän (kuva 29e). Muita eristeitä on IV-kanavien ympärillä ullakkotilalla → hyvässä kunnossa (kuva 30d).

**Kuva 30d.** IV-kanavisto lämpöeristetty mineraalivillalla ullakkotilalla. Eristeet hyväkuntoiset. G14.

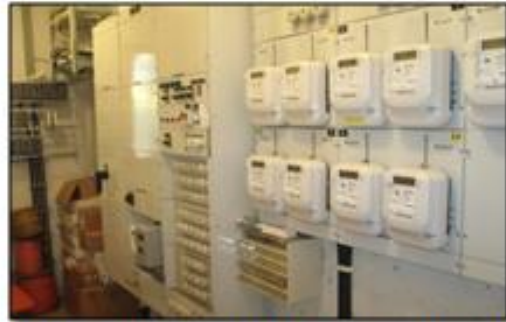
Sähköpääkeskus ja talojakamo löytyvät B-rapusta (kuva 32a).

**Kuva 32a.** Sähköpääkeskus. B-rapun kWh-mittarit oikealla ovat uusia. H22.1.

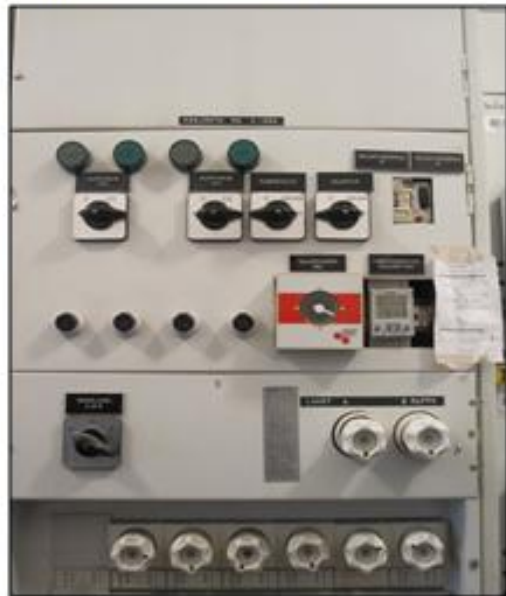
**Kuva 32b.** AB-talon huippuimureiden ja lukkojen ohjauspaneeli sekä valaistuksen ohjaus. CD-talon ohjaus löytyy C-rapun tuulikaapista. H22.1.

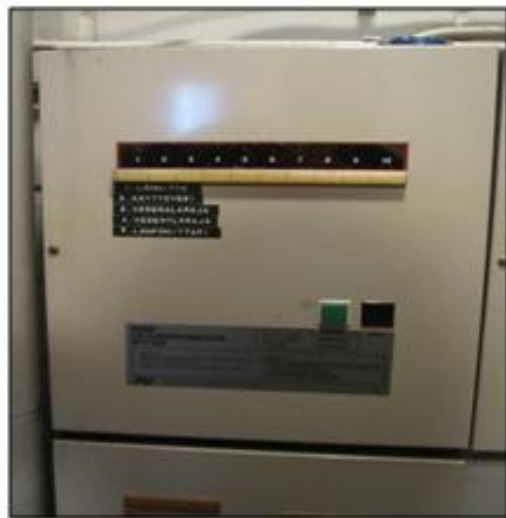
LJ-huoneessa on ESMI LVI-ilmoitinkeskus mallia HTY150, jonka kuntoa ja toimintaa ei tarkastettu. Tarkastushetkellä ei hälytyksiä. (Kuva 32c).

**Kuva 32c.** LVI-ilmoitinkeskus. J6.

- Vaihtimien uusimiseen liittyvässä suunnitelmassa tarkistettava myös LVI-ilmoitinkeskuksen uusimistarve.

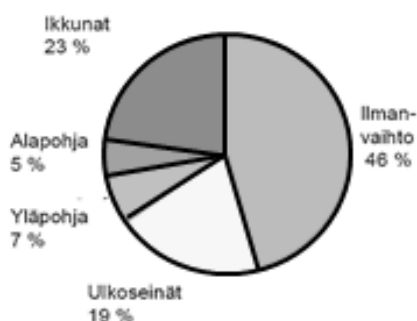
**Kaavio 33a.** Lämpöhäviöiden osuus 1970-luvun kerrostaloissa.

VTT:n kaavio 33a koskee 1970-luvun kerrostaloja. U-arvojen ja ilmapuotoluvun määräykset olivat tuolloin 1980-lukuun verrattuna hieman korkeammat eli vähemmän vaativammat, mutta suhteellisesti lämpöhäviöt ovat samaa luokkaa. Kaaviosta huomaa, että suurin osa lämmitysenergiasta häviää ilmanvaihdon kautta. Mikäli talossa ei ole LTO-laitetta, silloin poistoilma puhalletaan suoraan huoneenlämpöisenä ulkoilmaan.

Kaukolämmön kulutusta voidaan pienentää tehokkaasti tiivistämällä ikkunat uusilla polyuretaanipohjaisilla tiivisteillä, lisäämällä puhallusvillaa yläpohjaan sekä asentamalla lämmöntalteenottimet porraskäytäviin tai yhdet per rakennus → ilmasta talteen otettu lämpö voidaan ohjata joko porraskäytävien ilmaan tai siirtää vesiputkia pitkin käyttöveden lämmitykseen. Myös patteriverkoston perussäätö voi tuoda jopa 15% säästöt lämmitysenergiaan. Ulkoseinien lisäeristäminen on kallis projekti.
